ИЗМЕНЕНИЕ ХАРАКТЕРИСТИК ФОРСУНОК ФОРСИРОВАННЫХ ДИЗЕЛЕЙ ТИПА ЧН13/14 НА СТАДИИ ЭКСПЛУАТАЦИИ

Б.Л. Арав, В.С. Куксис, В.А. Романов

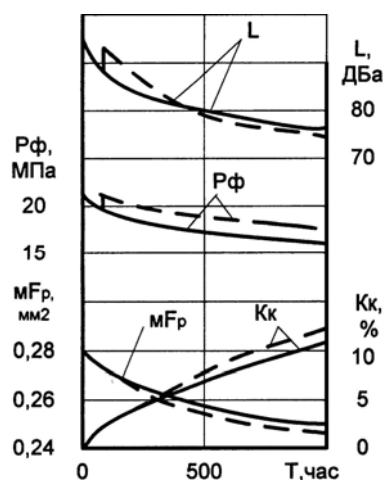
Рис. 1. Среднее изменение давления начала впрыскивания топлива, эффективного проходного сечения распылителей, коэффициента коксования и уровня звукового давления в частотном диапазоне 800- 2000 Гц в зависимости от наработки форсунок: – при выполнении ТО-1; – –без выполнения ТО-1

Эффективное проходное сечение распылителей, определенное проливкой, составляло 0,25-0,26 мм², что соответствовало коэффициенту коксования распылителей

$K_k=7-8\%$ (наработка 500 часов) и $K_k=11-12\%$ (наработка 1000 часов) Неравномерность подачи топлива через отдельные сопловые отверстия распылителей составляло более 50-60% независимо от наработки (см. рис. 1, 2).

Полученные данные убедительно подтверждают недостатки существующей концепции обеспечения стабильности характеристик форсунок в эксплуатации и указывают на необходимость её совершенствования, прежде всего, в направлении применения безразборных методов и средств удаления нагаро-смолистых отложений.

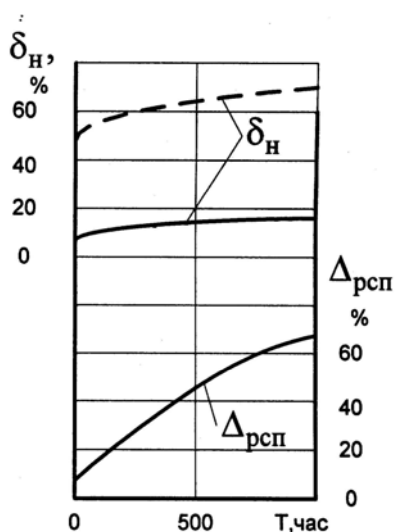
Рис. 2. Изменение неравномерности подачи топлива на номинальном режиме (—), режиме холостого хода (---) и через отдельные сопловые отверстия распылителя в зависимости от наработки форсунок

Проверка топливной аппаратуры показала увеличение неравномерности подачи топлива до 10-12 % (наработка 500 часов) и до 12-14 % (наработка 1000 часов) на номинальном режиме и соответственно более 60 и 70 % на режиме холостого хода, что не соответствует требованиям технических условий и ГОСТ 10578 [5].

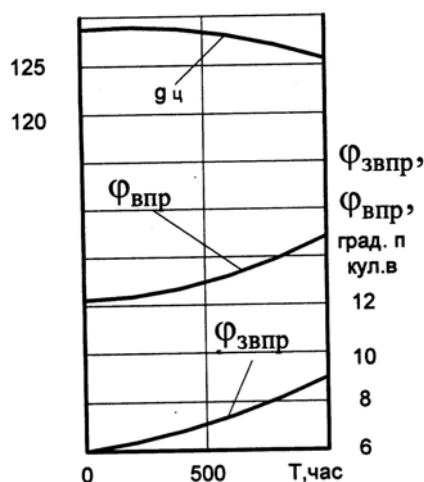
Рис. 3. Изменение характеристик впрыскивания в зависимости от наработки форсунок

Ухудшение работоспособности форсунок с ростом наработки до 1000 часов, характеризуемое снижением подвижности иглы, оценивается продолжающимися уменьшением уровня звукового давления в частотном диапазоне 800 – 2000 Гц, снижением цикловой подачи топлива, увеличением продолжительности и периода задержки впрыскивания и ухудшением динамики подъема и посадки иглы распылителя, что отмечалось при осциллографировании (см. рис. 1, 3).
