## ВОССТАНОВЛЕНИЕ ЭКСПЛУАТАЦИОННОЙ НАДЕЖНОСТИ «АВАРИЙНОГО» ЖИЛОГО ЗДАНИЯ ПО УЛ. КУЛАГИНА, 23 В Г. БАРНАУЛЕ

Ю.И. Колмогоров, Д.В. Журбий

*Приведен комплекс мероприятий по восстановлению эксплуатационной надежности строительных конструкций здания жилого дома.*

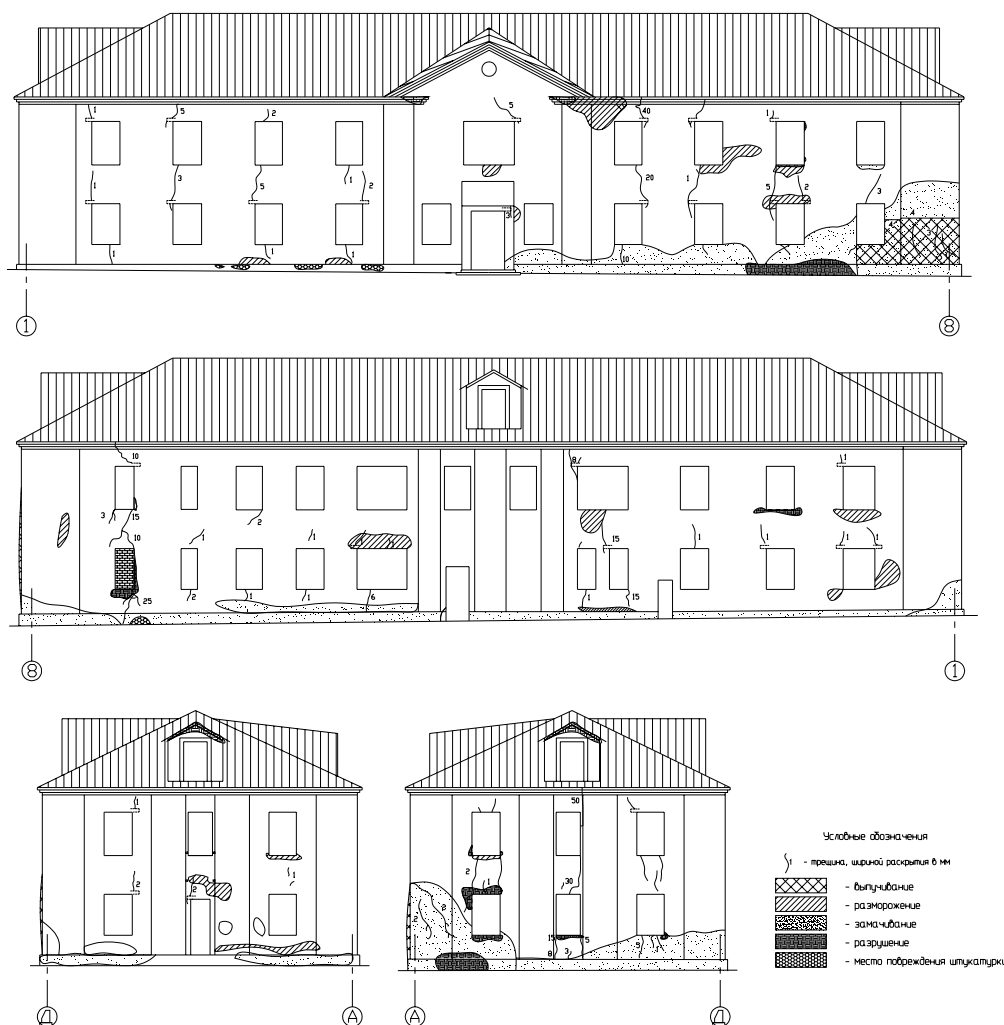
Рисунок 2 – Повреждения в стенах здания

Наибольшие повреждения, в процессе эксплуатации здания получили стены, (рисунок 2).

Такой арсенал повреждений стен явился результатом небрежной эксплуатации здания с некорректно запроектированными фундаментами, расчет которых производился без учета деформативных свойств грунтов основания.

Установленные расчетным путем значения абсолютных перемещений и относительных разностей перемещений отдельных частей здания жилого дома превышают предельно допустимые величины на 170%.

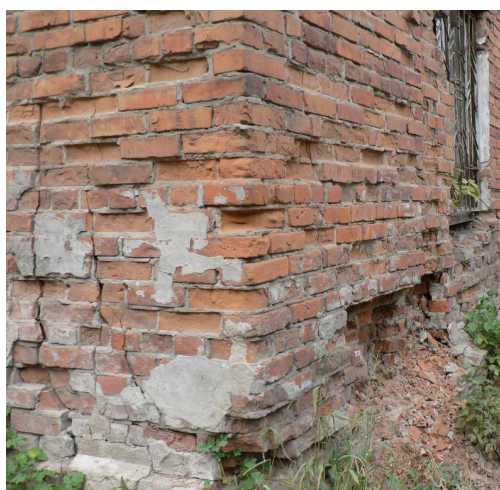
На наружных поверхностях стен по всему периметру здания выявлены участки с повреждениями кладки. Основной причиной повреждений является замачивание и размораживание, (рисунок 3, рисунок 4).

На одной десятой части длины наружной стены главного фасада здания жилого дома произошло отслоение и выпучивание наружной версты кирпичной кладки в уровне первого этажа. Наибольшая стрелка прогиба достигает 100мм. Значительные повреждения кладки наружных стен по всему периметру здания в уровне цоколя, были получены в результате систематического замачивания и размораживания, (рисунок 3, рисунок 4).

Рисунок 3 – Разрушение кладки стены по оси 8 в уровне цоколя

Восстановление кладки цокольной части стен, получившей серьезные повреждения в результате разморозения, производилось путем замоноличивания пустот и раковин в кладке бетоном класса В15, с предварительной установкой сетки «рабица» на поврежденных участках, (рисунок 14).

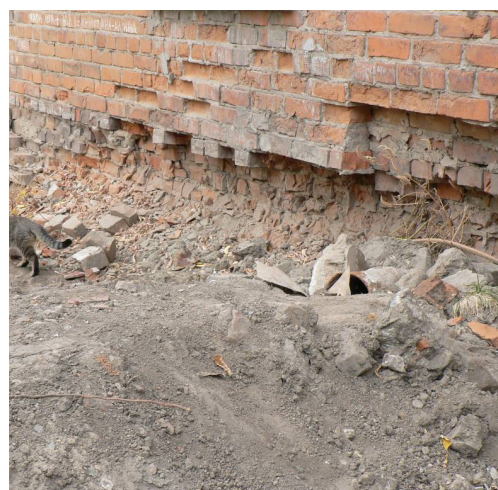
Рисунок 4 – Разрушение кладки стены по оси А в уровне цоколя

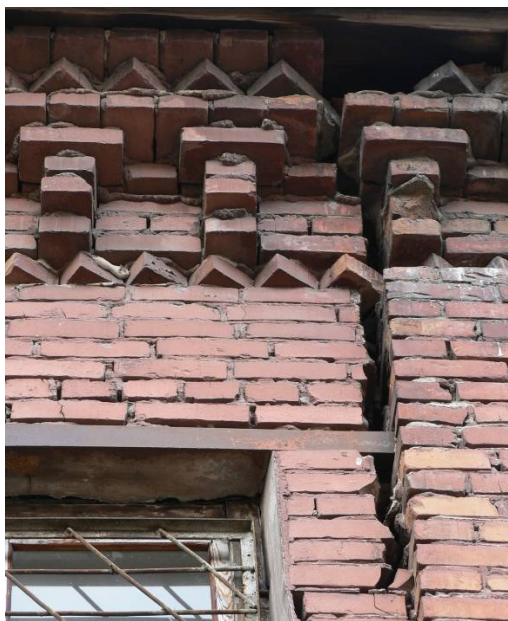
В наружных стенах со стороны главного и правого бокового фасадов образовались трещины с протяженностью от верхнего обреза фундаментов до верхнего обреза стен. Ширина раскрытия трещин переменная и ко-

леблется от 1мм до 50мм, причем наибольшая ширина раскрытия трещин наблюдается в уровне карниза, (рисунок 5).

Рисунок 5 – Трещина в карнизной части наружной стены по оси 8 между осями В-Г

С целью усиления поврежденных наружных стен здания и исключения дальнейшего раскрытия трещин, предусмотрена установка преднапряженных поясов. Сущность данного способа усиления заключается в устройстве преднапряженных поясов в уровне перекрытия первого и второго этажей. Конструкция каждого пояса состоит из совокупности тяжей и муфт, (рисунок 9). Тяжи выполняются из прокатного швеллера №8. Проектное усилие натяжения в тяжах поясов составляет 50кН. Для передачи усилия с тяжей на стены (в углах здания) предусмотрены распределительные элементы, выполненные из прокатного уголка, (рисунок 11). Связь поясов со стенами осуществляется с помощью глухарей, которые устанавливаются по периметру поясов, (рисунок 10). В состав основных работ по восстановлению (усилению) стен здания входят мероприятия по усилению узлов сопряжения внутренних и наружных стен. Оно решается путем установки арматурных элементов в зоне сопряжения стен, (рисунок 11).

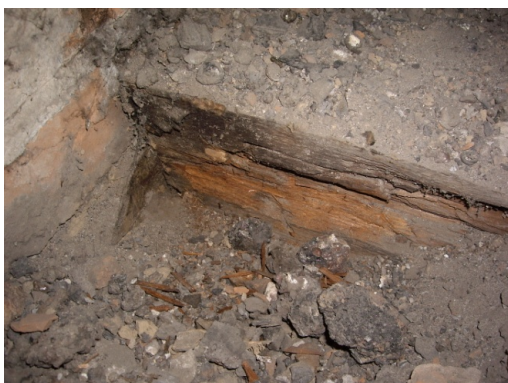
Рисунок 6 – Биологическое разрушение (гниение) материала балки перекрытия второго этажа (вид с помещения чердака)

За период эксплуатации жилого дома с неисправным кровельным покрытием подвергся биологическому разрушению (гниению) материал перекрытий (балок, наката) в результате его систематического замачивания (рисунок 6). Это привело к появлению в конструктивных элементах перекрытий значительных перемещений (прогибов), превышающих предельно допустимую величину. Поверхности элементов стропильной системы, мауэрлата и обрешетки имеют следы систематического замачивания и биологических повреждений (гниль, плесень на отдельных участках). Длительная эксплуатация здания с неисправной кровлей спровоцировала появление значительных (до 50% площади поперечных сечений) повреждений гнилью отдельных стропил.

Ремонт чердачного перекрытия заключается в замене поврежденных конструкций деревянного наката, а также балок перекрытия. Наряду с этим выполняется замена существующего утеплителя (котельного шлака) на современный теплоизоляционный материал, в виде минераловатных плит марки ППЖ-200, (рисунок 15).

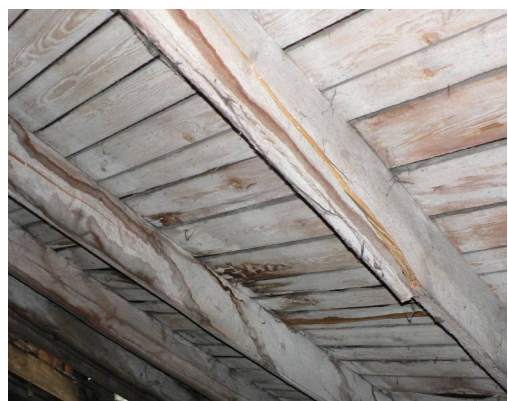
Рисунок 7 – Повреждение стропильной ноги

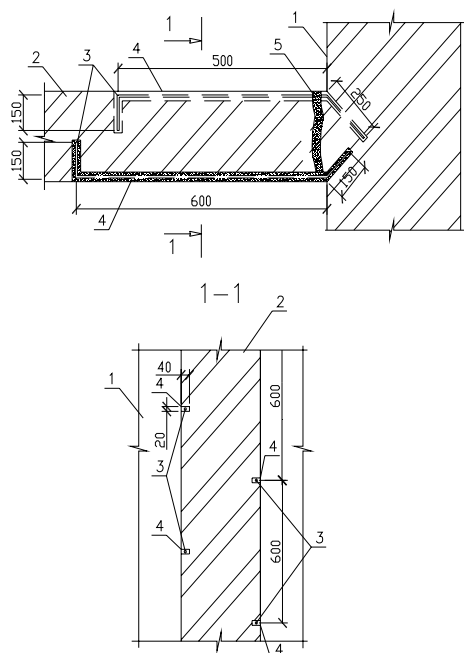
В местах сопряжений внутренних продольных стен по осям В и Г с наружной стеной по оси 8 образовались вертикальные сквозные трещины, с максимальной шириной раскрытия 5мм.

Рисунок 11 – Узел усиления сопряжения внутренних и наружных стен : 1 – наружная стена, 2 – внутренняя стена, 3 – скоба из арматуры класса А-III, d=10мм, устанавливаемая на цементно-песчаном растворе М100, 4 – штроба сечением 20х40мм, 5 – существующая трещина в узле сопряжения стен (подлежит инъецированию)

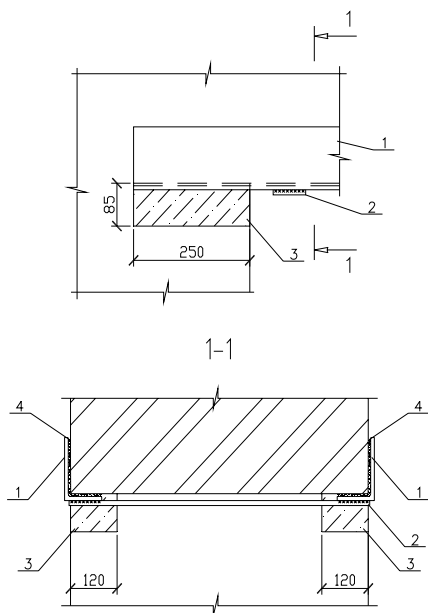
При детальном осмотре оконных и дверных перемычек выявлены повреждения кладки отдельных перемычек, а так же трещины.

Усиление перемычек выполняется путем подведения под последние прокатных уголков. Опорами вновь устраиваемых перемычек служат бетонные камни, устанавливаемые в предварительно устроенные ниши в характерных (опорных) местах, (рисунок 12).

Рисунок 12 – Фрагмент (опорная часть) конструкции усиления перемычек : 1 – прокатный уголок (L125х80х8), 2 – соединительная планка (-8х70), 3 – бетонный камень (класс бетона В20), 4 – цементно-песчаный раствор марки не ниже М100
