ПРОДЛЕНИЕ СРОКА ЭКСПЛУАТАЦИИ СУДОВЫХ ДИЗЕЛЕЙ, ОТРАБОТАВШИХ НАЗНАЧЕННЫЙ РЕСУРС

Д.Д. Матиевский, И.Г. Мироненко, А.Г. Мироненко

Приводится анализ кризисной ситуации, сложившейся в отрасли, вызванной старением флота. Рассматриваются возможные варианты выхода из кризиса. Предлагается схема регламентных работ по обоснованию срока продления эксплуатации.

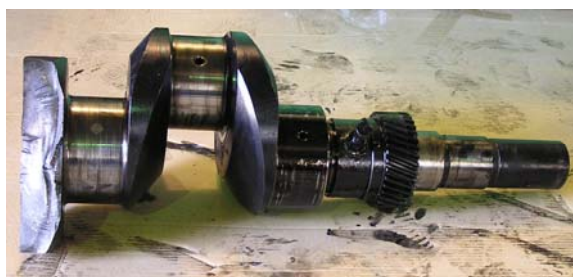
Рис. 1. Усталостный излом коленчатого вала главного двигателя РТ-628, ОАО «Новосибирский речной порт»

Остроту проблемы подчёркивает анализ возрастного состава и технического состояния речного транспортного флота. По данным [3] Главного управления российского речного регистра (ГУ РРР) средний возраст судов транспортного флота составляет сегодня 25,4 года. Количество судов, имеющих негодное техническое состояние механизмов и корпуса, составляет более 10 % от всего состава транспортного флота. Главные двигатели теплоходов 6(8)NVD48, 6 ЧРН 36/45 (Г-70), 6L275 выработали ресурс и по этому признаку нуждаются в капитальном ремонте или замене. В последнее время отмечается массовое появление и развитие дефектов усталостного происхождения (трещины, разрушения деталей), уловить которые в эксплуатации чрезвычайно сложно, но именно они, как правило, приводят к аварийному выходу дизелей из строя (рис. 1).

Судовладелец	Описание аварийной ситуации
ОАО «Новосибирский речной порт» (ОАО НРП)	РТ-800 – усталостный обрыв шатуна на главном двигателе (двигатель разрушен); РТ-628 – усталостный излом коленчатого вала дизеля 6 ЧНСР 18/22;
ОАО «Обь-Иртышское речное пароходство» (ОАО ОИРП)	РТ-754 – изгиб шатуна и разрушение поршня (двигатель разрушен);
ОАО «Западно-Сибирское речное пароходство» (ОАО ЗСРП)	РТ-781 – изгиб шатуна (двигатель разрушен); РТ-669 – усталостный обрыв шатуна. Двигатель разрушен; ОТ-2402 – обнаружены множественные микротрещины на шатунных болтах обоих главных двигателей 6ЧРН 36/45 (аварию удалось предотвратить); КПЛ 35-89 – коленчатый вал главного дизель-генератора находится в преддефектном состоянии (конусность и овальность шеек выше предельно-допустимых значений). Износ деталей ЦПГ и КШМ выше предельно-допустимых значений; КПЛ 693 – коленчатый вал главного дизель-генератора находится в преддефектном состоянии (конусность и овальность шеек выше предельно-допустимых значений). Износ шатунных шеек больше последнего ремонтного размера.
