## ВОССТАНОВЛЕНИЕ ЭКСПЛУАТАЦИОННОЙ НАДЕЖНОСТИ «АВАРИЙНОГО» ЖИЛОГО ЗДАНИЯ ПО УЛ. КУЛАГИНА, 23 В Г. БАРНАУЛЕ

Ю.И. Колмогоров, Д.В. Журбий

*Приведен комплекс мероприятий по восстановлению эксплуатационной надежности строительных конструкций здания жилого дома.*

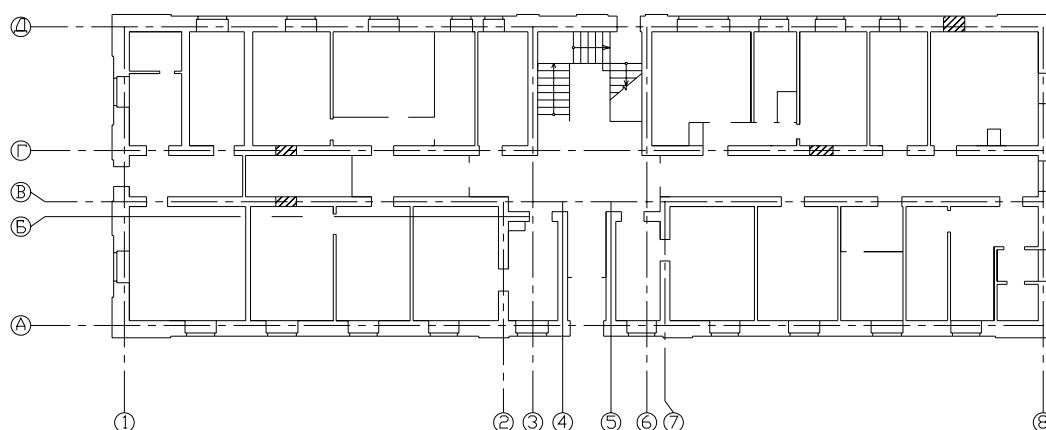
Рисунок 1 – План здания

По конструктивной схеме здание бескаркасное с продольными и поперечными несущими стенами, двухэтажное, имеет прямоугольную форму в плане, (рисунок 1).
